# **QUALIDADE DA ÁGUA PARA IRRIGAÇÃO DE HORTALIÇAS EM PEDRO AFONSO, BOM JESUS E TUPIRAMA - TO**

**Kixalany Dias Abreu<sup>1</sup>, Vagno Dos Santos Benício<sup>1</sup>, Raimundo Filho Freire de Brito<sup>2</sup>**

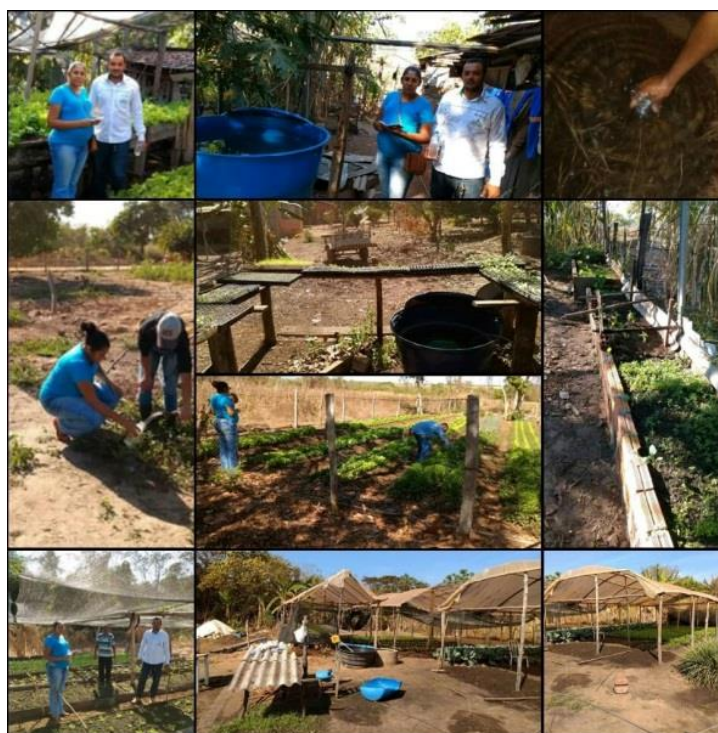
**Figura 2** – Visita técnica para coleta das amostragens de água.

2ª Etapa: Foram realizadas coletas de amostras de águas dos locais onde as hortaliças são produzidas, sendo que foram coletadas 2 amostras de cada uma das cidades, duas em Pedro Afonso, duas em Tupirama, e duas em Bom Jesus do Tocantins, as coletas foram feitas em porços, rio Tocantins, e riacho como mostra o mapa da figura 3, ao fazer essas coletas foram marcados ponto no GPS gerando a coordenada geográfica das localizações, como mostra no quadro 1. As amostras de água foram coletadas em garrafas polietileno de 250 ml, devidamente higienizadas e esterilizadas, como mostra na Figura 2. As amostras foram armazenadas em caixa de isopor com gelo.

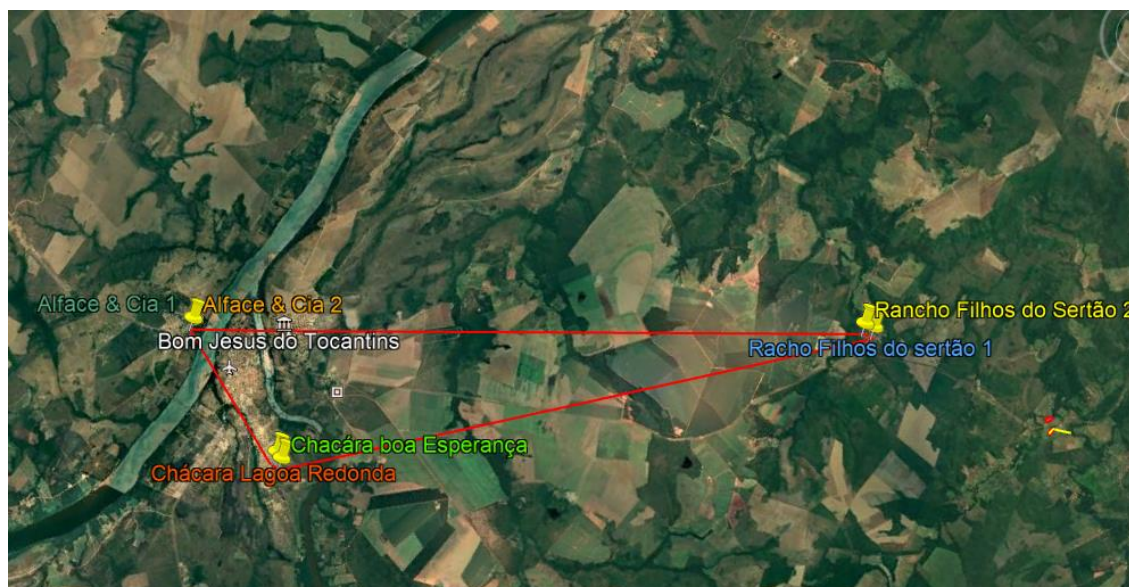
**Figura 3** – Mapeamento das Propriedades aonde foram coletadas as amostras de águas.

Foram coletadas seis amostras de água em diferentes pontos conforme o mapa apresentado na Figura 2, e no quadro 1.
